BIJNA FATALE VERBORGEN FOUT

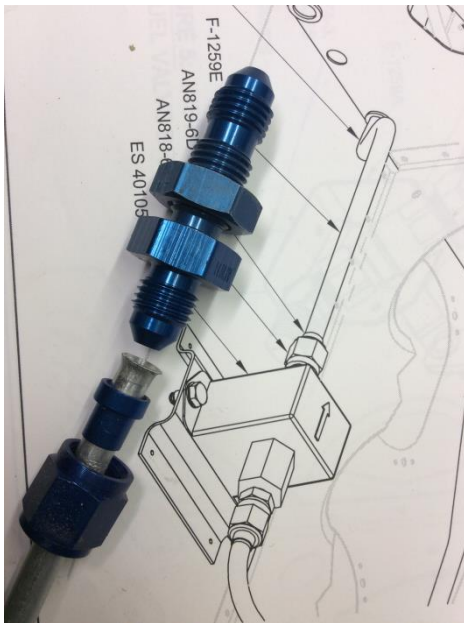
Alle leidingen worden met de bekende blauwe AN koppelingen aan alle delen verbonden welke

een kleine trechter op het pijp einde op een conus wordt geklemd met een moer (zie foto). Omdat het pas maken en inbrengen van alle leiding delen een heel getob en veel passen en meten is, wordt tijdens de bouw eerst alles los in elkaar gezet zonder de trechtertjes aan de pijp, zodat er nog correcties mogelijk zijn.

Bij het verdere onderzoek naar het lek en aftappen van de tank werden de koppelingen los gemaakt en bleek het trechtertje van de koppeling naar de ingang van de boost pomp NIET AANWEZIG TE ZIJN.

Het lek zat meteen na de tank uitgang dus een groot lek was ook nog niet te stoppen geweest met de brandstof kraan !

Herstel was natuurlijk snel gebeurd en na inspectie van de verdere koppelingen werd alles weer dichtgeschroefd en kon weer gevlogen worden.

Schroom niet om bij een eindcontrole alles voor zover mogelijk open te gooien en alles gronding te controleren.
