## SAFETY NOTE: CANOPY EN PROPELLER GEKRAAKT

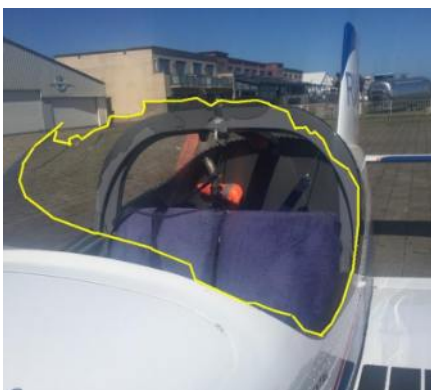
De canopy werd met een grote klap omhoog geblazen en knalde tegen stops in de twee gasveren die spontaan afbraken, waardoor de canopy geheel naar voren klapte recht in de draaiende propeller!

De canopy en prop versplinterden in milliseconden en de schade was compleet.

Hier zien we de gehavende canopy waaruit een enorm stuk is weggeslagen. De gele lijn geeft de contour aan van het gat, dat op de foto anders moeilijk te onderscheiden zou zijn.

Het is duidelijk te zien dat de bakboordzijde van de kap als eerste werd getroffen door de draaiende propeller.
